# FICHA TÉCNICA CODO CORRUGADO 45°

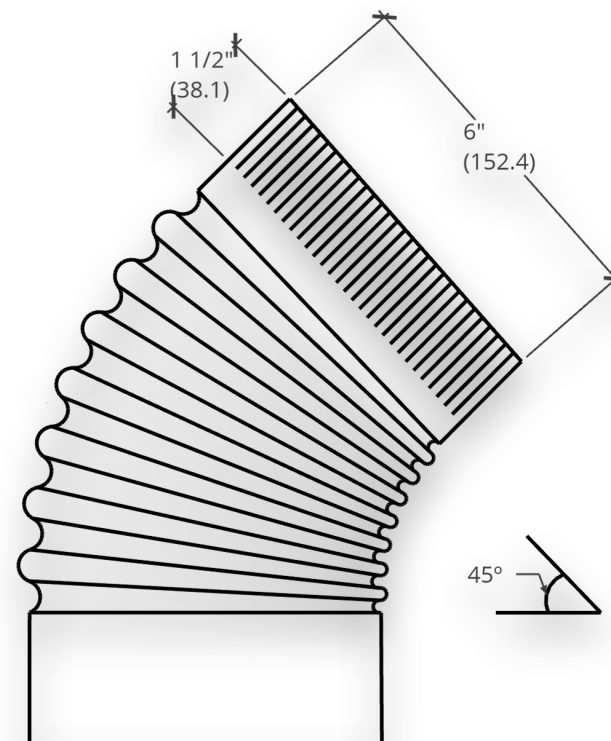
El **proceso de fabricación** es el siguiente: Se rola la lámina formando un cilindro, se suelda, se troquela, se dobla y se bisela ese cilindro formando el codo.

Nota: la imagen y el dibujo que se muestra como ejemplo es de un Codo Corrugado de 45° de 06" (152.4) de diámetro
